Beim Schrauben Lichtbogen ausgelöst

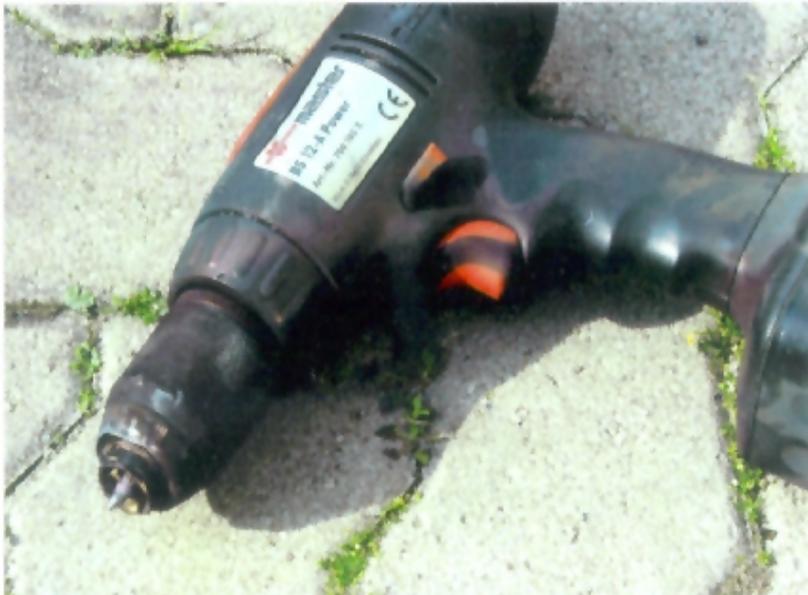
Die beiden Monteure nutzten bei der Verlegung bereits vorhandene Kabeltrassen. Da im weiteren Verlauf die neuen Kabel aber nicht mehr mit in den senkrechten Kabelkanal eingeführt werden konnten, wollten sie eine weitere Abdeckung an dem vorhandenen Kabelkanal anbringen. Einer der Monteure befestigte die Schrauben für die weitere Abdeckung mit einem Akkuschauber und verletzte so unbeabsichtigt die Mantel- und Aderisolierung einer Steigleitung. So löste er einen Störlichtbogen aus und erlitt Verbrennungen an den Händen und Armen. Sowohl die Schraube als auch der BIT-Einsatz des Akkuschaubers verbrannten im Lichtbogen.

Der verunglückte Monteur hat die Gefahren unterschätzt, die beim Bohren an einem Kabelkanal auftreten können. Eine Gefährdungsbeurteilung nach § 5 des Arbeitsschutzgesetzes hatte er nicht durchgeführt. Das zwar gut isolierte und widerstandsfähige Kabel ist Verletzungen durch einen Akkuschauber nicht gewachsen. Eine vorherige Prüfung hätte ergeben, dass die Steigleitungen mechanisch, z. B. mit einer Metallplatte, hätten geschützt werden müssen.

Bild: Akkuschauber nach dem Störlichtbogenunfall
