Stromunfall bei Reparatur einer durch Baumfällarbeiten beschädigten Freileitung

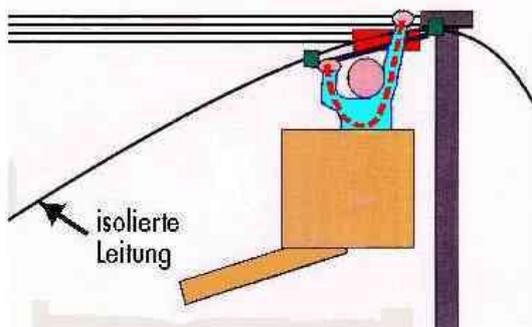
Der Monteur Stefan Jäger erlitt eine Körperdurchströmung von Hand zu Hand. Ursache war die fehlende Abdeckung der Freileitungen im Handbereich des Unfallortes (siehe auch BGV A3 § 7). Die Gefahren am Arbeitsplatz wurden schlichtweg unterschätzt. Immer wieder führen Arbeitssituationen wie die dargestellte zu Stromunfällen. Gerade beim Spannen eines neuen Leiterseiles sind Körperbewegungen erforderlich, bei denen ein größerer Arbeitsraum - frei von möglichen Gefährdungen - berücksichtigt werden muss.

Bild: Unzureichende Abdeckung an Freileitung führte zu Körperdurchströmung.
