Unfall in Gas-Übernahmestation

# Brand im Heizraum

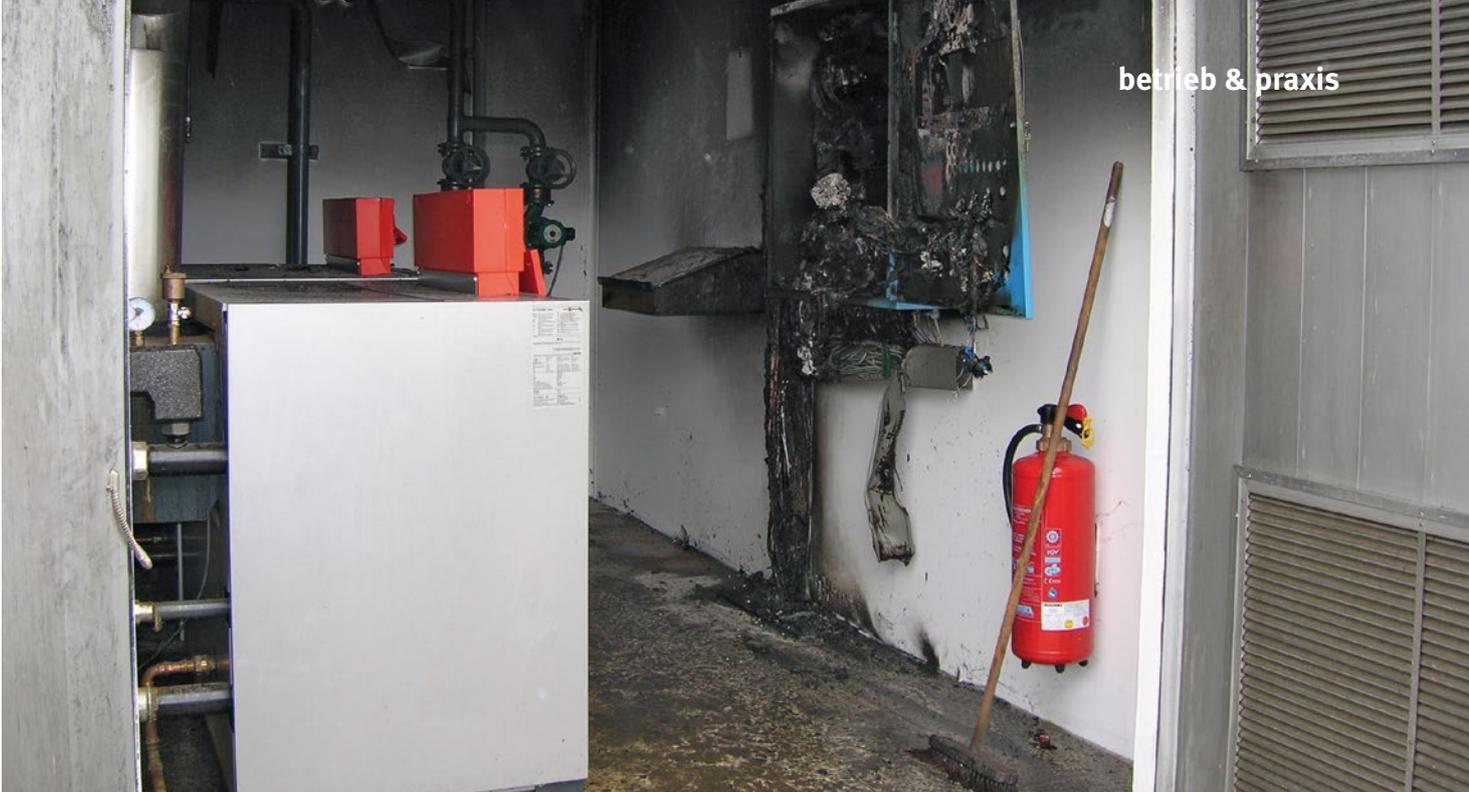
Der Heizraum der Gas-Übernahmestation nach dem Brand.

**D**er Mitarbeiter betritt den Heizraum einer Gas-Übernahmestation und öffnet dort einen Elektro-Schaltschrank. Als er einen Motorschutzschalter betätigt, gibt es einen elektrischen Schaltfunken. Dieser zündet ein im Heizraum vorhandenes Gas-Luft-Gemisch. Der Kabelkanal unter dem Schaltschrank gerät in Brand. Eine Stichflamme verbrennt dem Mitarbeiter die linke Hand. Er stürzt und verletzt sich am Kopf.

Als Unfallursache für den Gasaustritt konnte eine gebrochene Isolationstrennstelle identifiziert werden, die vor der Anlage in der erdverlegten Leitung (Betriebsdruck 52 bar) eingebaut war. An der Bruchstelle strömte Gas aus. Die Entspannungskälte an der Austrittsstelle vereiste das umgebende Erdreich. Dadurch konnte das freigesetzte Gas unter die Bodenplatte des Gebäudes gelangen und dort über einen Kabelschacht in den Heizraum strömen. Der Mitarbeiter konnte das ausströmende Gas nicht riechen, denn es war nicht odorisiert.

Bis spätestens Ende 2015 werden an den betroffenen Übernahmestationen Riechrohre an den erdverlegten Isoliertrennstellen eingebaut. Über sie soll im Schadensfall austretendes Gas gefahrlos in die Atmosphäre abgeführt werden. Außerdem kann über das Riechrohr auch die Dichtheit der erdverlegten Isoliertrennstelle überprüft werden. Das austretende Gas kann nur messtechnisch detektiert werden, da es nicht odorisiert ist.

Beim Neubau einer Station können Isoliertrennstellen – wie bereits an einer Anlage erfolgt – überirdisch ausgeführt werden. Die Dichtheit und der ordnungsgemäße Zustand der Isoliertrennstelle kann damit regelmäßig kontrolliert werden. Auftretende Undichtigkeiten können so frühzeitig erkannt und beseitigt werden.

Beim Einbau erdverlegter Isoliertrennstellen ist je nach verwendetem Produkt zukünftig darauf zu achten, dass auf dieses Bauteil keine unzulässigen mechanischen Spannungen wie Biegung, Torsion, Zug, Druck einwirken können. Die Isoliertrennstelle kann hierdurch beschädigt und undicht werden. Um derartige unzulässige Belastungen zu vermeiden, sind die Hinweise in der Einbau- und Bedienungsanleitung der Hersteller zu beachten.
