# Unfälle in den textilen Branchen

Martin Steiner

Fachtagung Textil und Mode

22. und 23. Mai 2019 in München

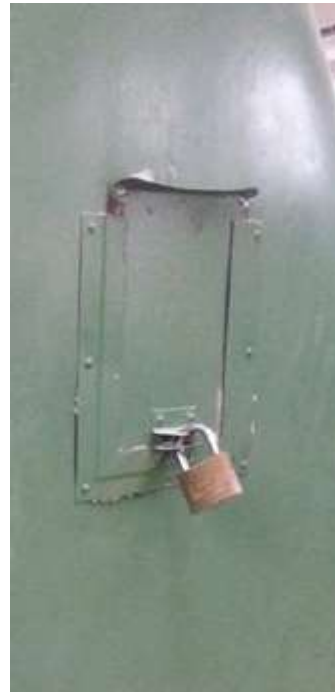
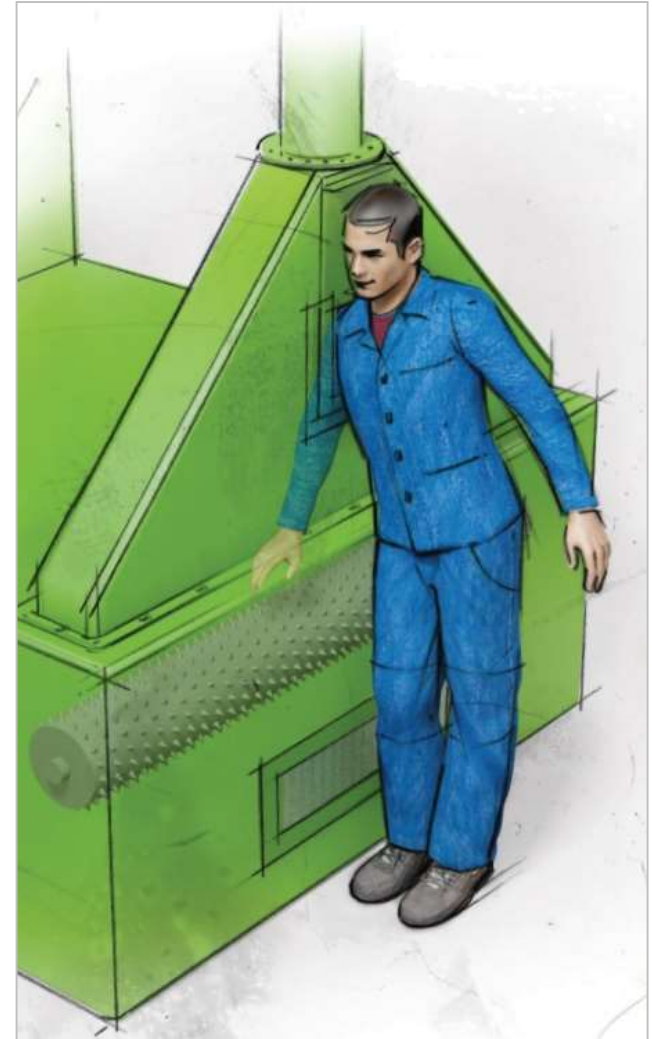
# Unfallbeispiel textiler Öffner

- Maschine wurde abgeschaltet, um Faserstau zu beseitigen
- Fingerkuppe durch nachlaufende Öffnerwalze abgetrennt

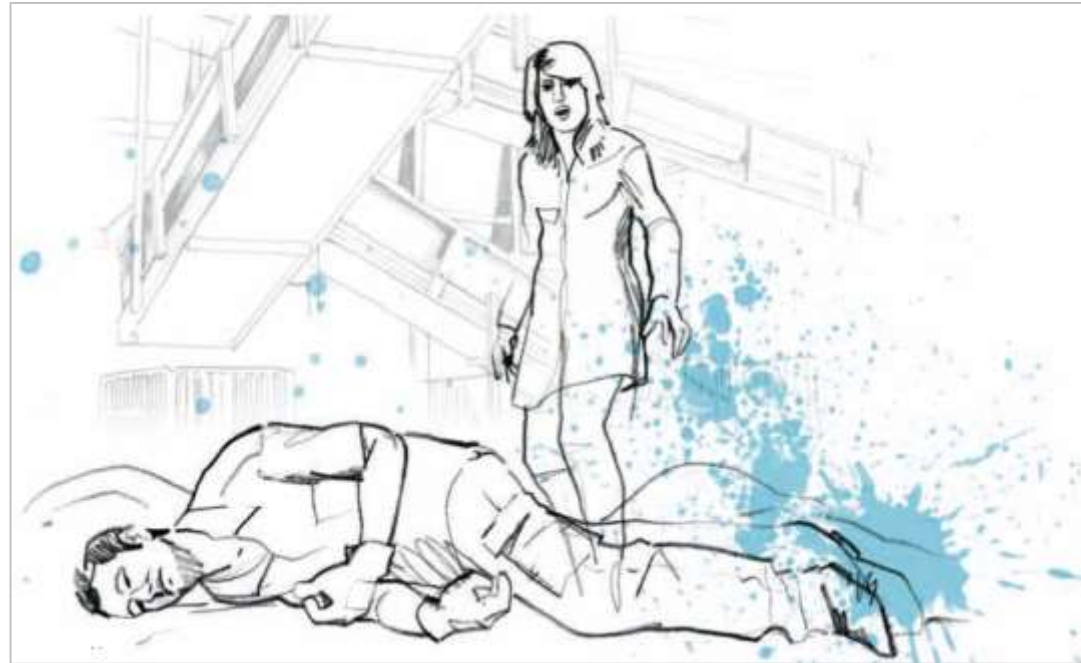
# Unfallbeispiel Instandhaltung Wäscherei

- Gewaschene Ware wies Flecken auf, Trommel musste gereinigt werden.
- Trockner abgeschaltet und abkühlen lassen.
- Kollegen Bescheid gesagt, aber nicht gegen Wiedereinschalten gesichert.
- Dann auf Trocknerbühne (3,50 m Höhe) in den Trockner eingestiegen.
- Anlage von Kollegen in Unkenntnis eingeschaltet.

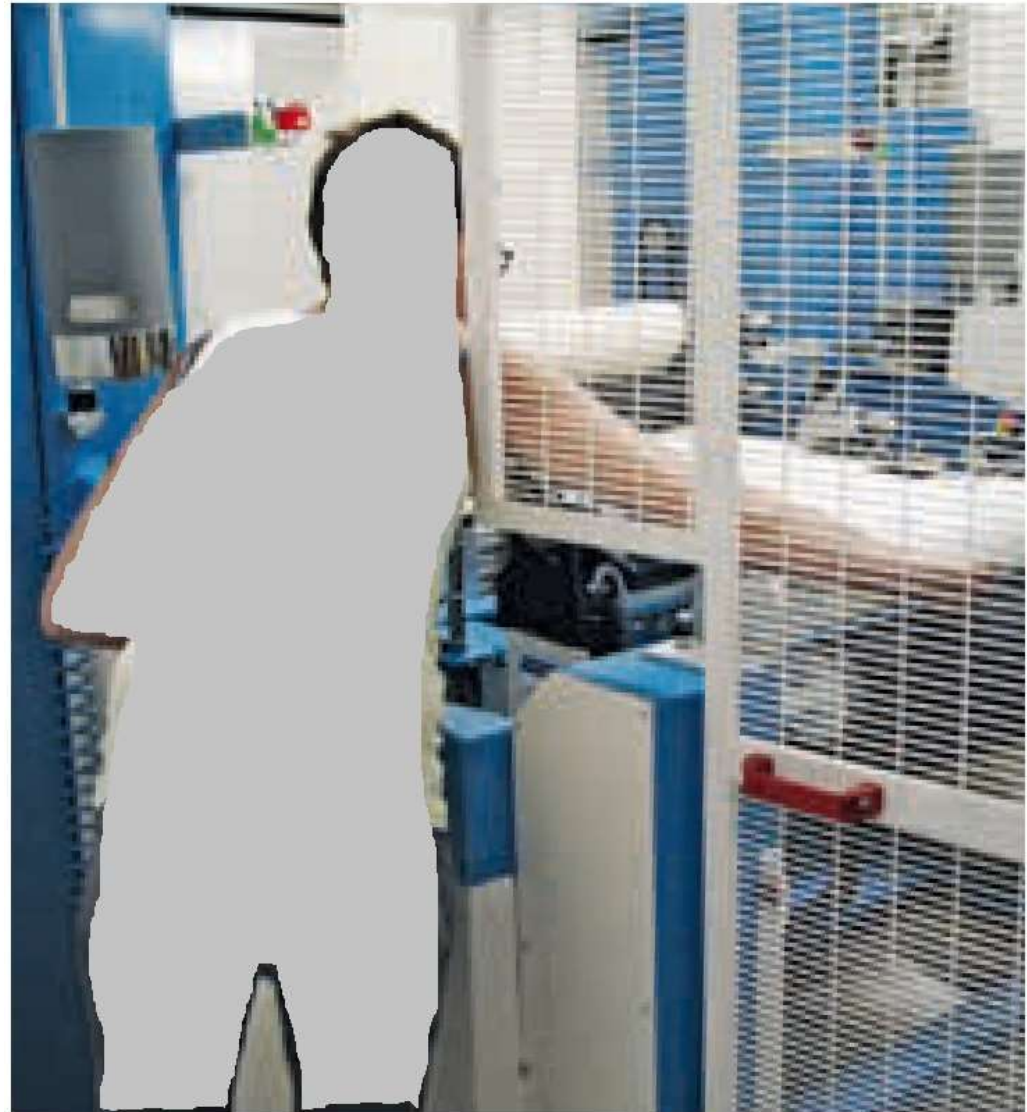
## Unfallbeispiel Nähanlage

- Versuch, die Warenbahn während des Maschinenlaufs gerade zu ziehen
- Von Walzenpaar erfasst
- Fingerquetschung
- Befreiung erforderlich

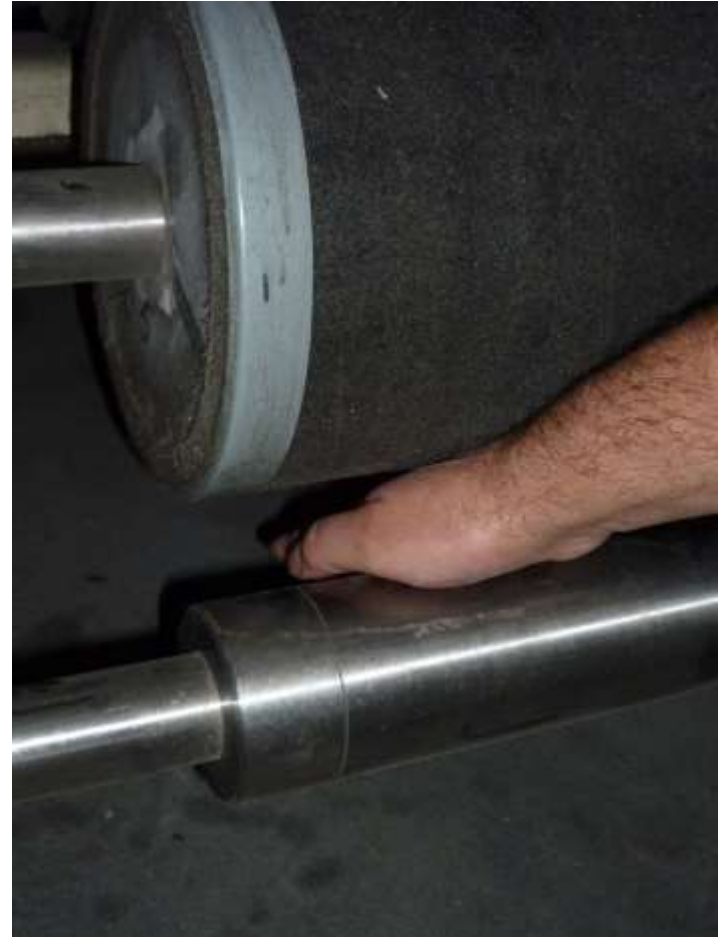
## Unfallbeispiel Schermaschine

- Wollte umgeschlagene Kante bei laufender Anlage richten.
- Zwischen angetriebene Walze und Umlenkwalze geraten (Abstand 5 cm).
- Kollege bemerkte Unfall, eilte herbei und schaltete ab.
