## Aus Unfällen lernen

# Sturz von Hubarbeitsbühne aus neun Meter Höhe

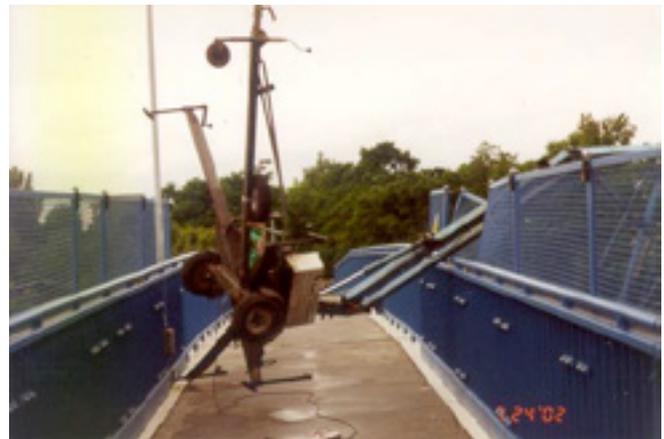
Die Fußgängerbrücke war für eine vollständige Abstützung der Hubarbeitsbühne nicht breit genug. Der Elektromonteur stützte die Arbeitsbühne deshalb nur auf einer Seite vollständig ab, die Stützen auf der anderen Seite konnten nur teilweise ausgefahren und die Spindeln nicht ordnungsgemäß heruntergedreht werden.

Nach Demontage der defekten Lampe senkte der Monteur zur Aufnahme einer neuen Lampe den Arbeitskorb der Bühne ab. Beim horizontalen Schwenken des Auslegers kippte die Bühne plötzlich. Der Arbeitskorb verfring sich in der unter der Fußgängerbrücke befindlichen Fahrleitung. Der Elektromonteur stürzte aus etwa neun Metern Höhe auf das darunter liegende Gleis.

Die Hubarbeitsbühne hätte auf der schmalen Fußgängerbrücke niemals aufgestellt werden dürfen, da ein vollständiges Ausfahren aller Stützen nicht möglich war.

- Ortsveränderliche Hebebühnen müssen entsprechend der Betriebsanleitung standsicher aufgestellt werden.
- Die ordnungsgemäße Auflage der Abstützungen auf geeignetem Untergrund muss vor der Inbetriebnahme der Hebebühne geprüft werden.
