Aktivem Teil zu nahe gekommen

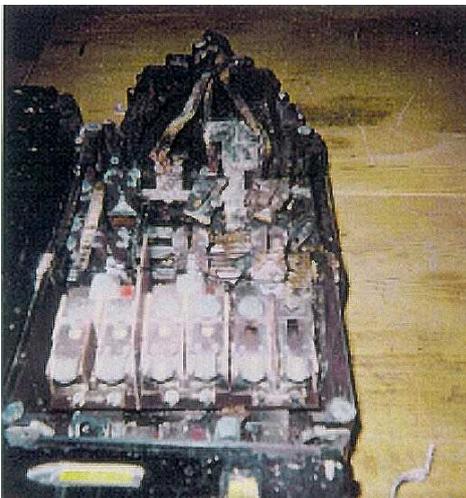
Der Auszubildende entfernte zunächst die Abdeckungen der Sicherungsunterteile. Danach zog er die abgangsseitigen Anschlussklemmen der einzelnen Adern des Anschlusskabels nach. Vermutlich rutschte er mit dem unisolierten Schraubendreher ab und hat so entweder die Kupferschienen oder die offenen Messerkontakte überbrückt, so dass ein Lichtbogen entstand. Der Störlichtbogen wirkte aufgrund der Körperhaltung des Unfallopfers besonders auf den Oberkörper ein.

Während der nachträglichen Unfalluntersuchung stellte sich heraus, dass der Auszubildende von seinem Chef keine klare Aufgabenstellung erhalten hatte. Aus diesem Grunde ist natürlich auch sein Ausbilder zur Verantwortung zu ziehen. Der Verunfallte befand sich bereits im vierten Ausbildungsjahr. Die technische Ursache für den Unfall ist eindeutig auf die Missachtung der Regeln für das "Arbeiten in der Nähe" unter Spannung stehender Teile zurückzuführen (BGV A3 § 7).

Bild: NH-Verteilerkasten nach dem Störlichtbogenunfall
