Stromunfall durch Sicherheit am falschen Ort

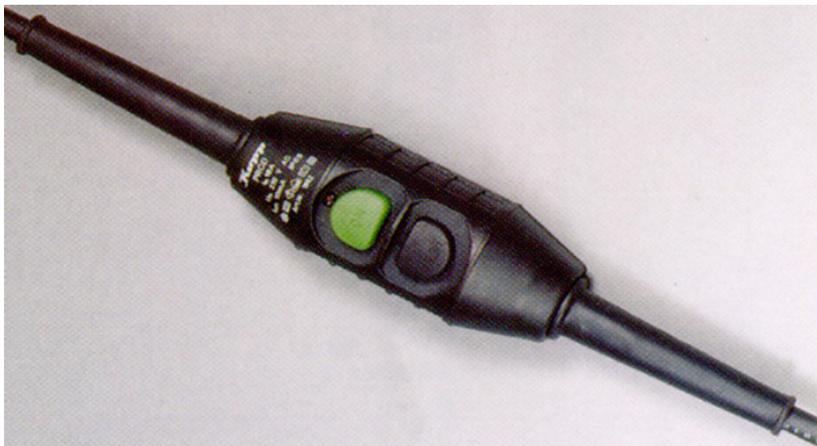
Bild: Die richtige Anwendung des PRCD-S schafft ein hohes Schutzniveau.

Grundsätzlich vorbildlich war, dass die beiden Parkettverleger eine zusätzliche Schutzmaßnahme getroffen haben. Durch die falsche Platzierung des PRCD-S war der Teil der Zuleitung von der Steckdose zum Schutzverteiler ungesichert. Der verunglückte Mitarbeiter vertraute vermutlich auf den eingesetzten Schutzverteiler und achtete nicht mehr genügend darauf, die Zuleitung nicht zu beschädigen.
