Aus Unfällen lernen

In Mangelspalt gegriffen – Handflächen verbrannt

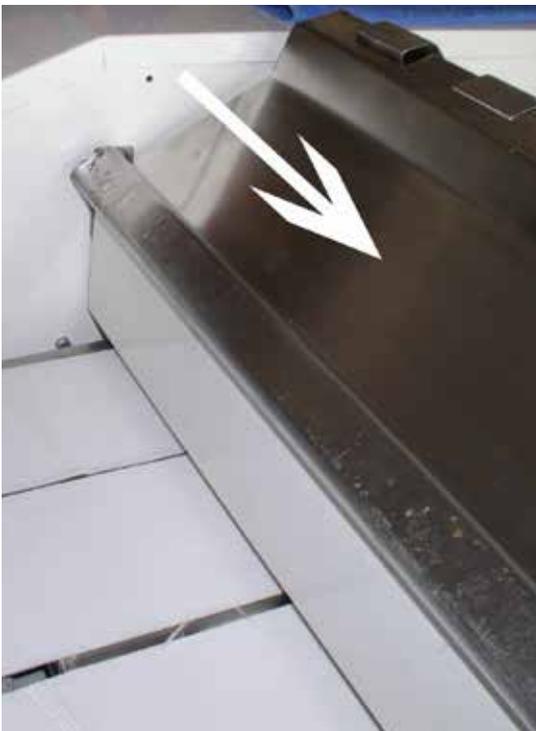
Diese Abdeckung über der Einlass-Schutzeinrichtung (s. Pfeil) verhindert, dass man in den Mangelspalt greifen kann.

- Über die Einlass-Schutzleiste bzw. über die querliegende Einlass-Schaltstange darf die Einzugsstelle ebenfalls nicht erreichbar sein. Dies wird üblicherweise durch eine verschraubte Abdeckung erreicht.

- Nach jeder Instandhaltung ist es die Aufgabe des Unternehmers, zu prüfen, ob die Schutzeinrichtungen wieder angebracht und wirksam sind.
- Die Handschutzeinrichtung ist täglich vor Arbeitsbeginn auf Funktion zu prüfen.
