# Unfälle in den textilen Branchen

Martin Steiner

Fachtagung Textil und Mode

22. und 23. Mai 2019 in München

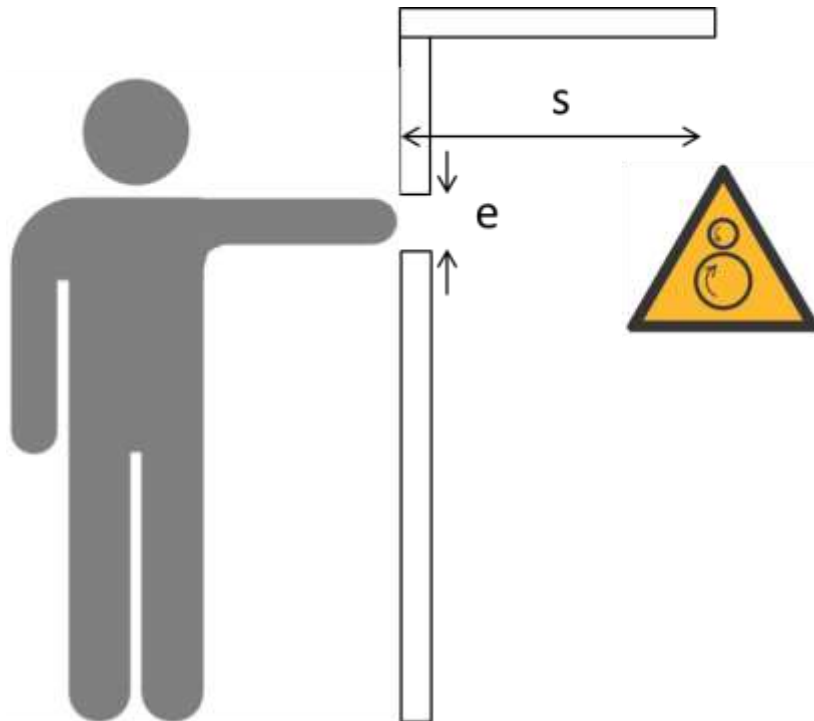
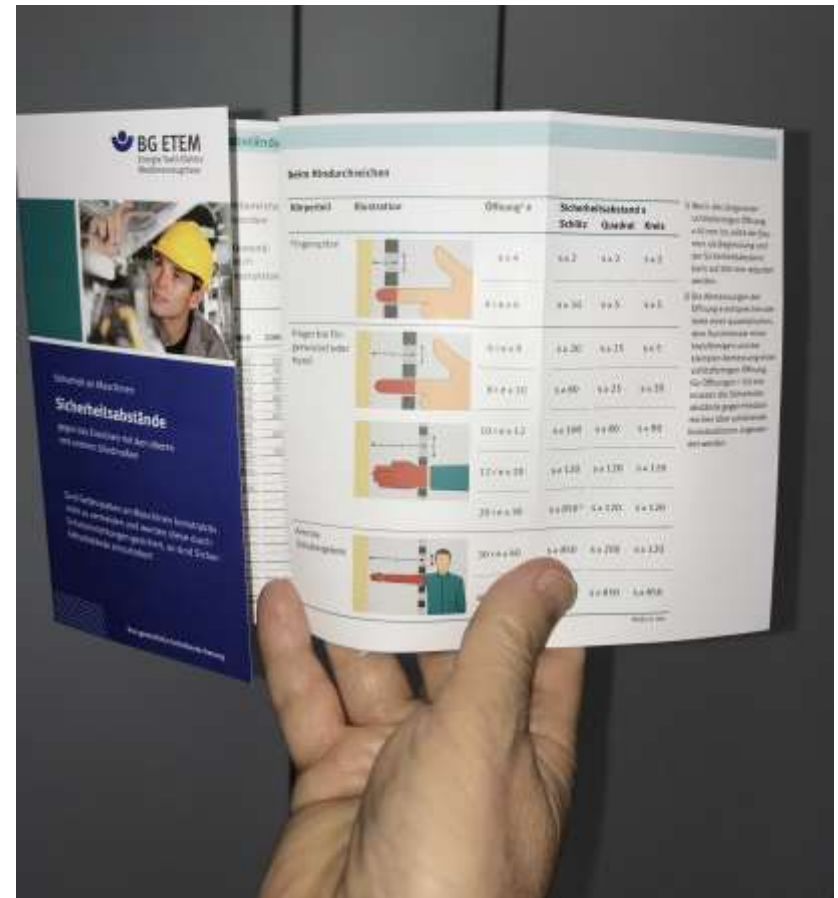
## Unfallbeispiel Schermaschine

- Wollte umgeschlagene Kante bei laufender Anlage richten.
- Zwischen angetriebene Walze und Umlenkwalze geraten (Abstand 5 cm).
- Kollege bemerkte Unfall, eilte herbei und schaltete ab.
