Aus Unfällen lernen

Lichtbogenunfall bei AuS an Gusskasten

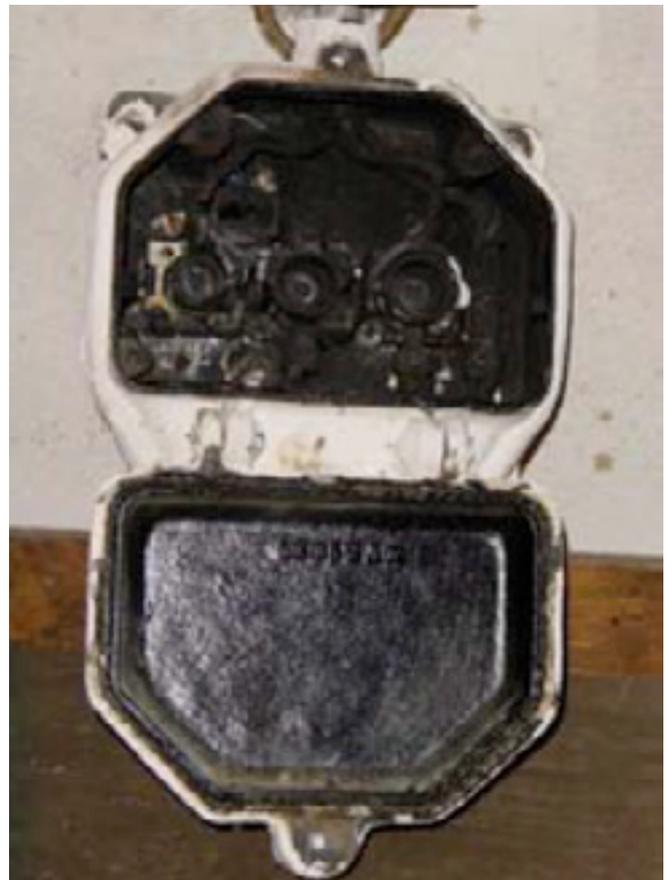
Der Monteur öffnete den Hausanschlusskasten, indem er die Schraubsicherungen entfernte. Dann deckte er die übrigen Unterteile ab und tauschte das defekte Sicherungsunterteil aus. Alle Anschlüsse waren durch isolierende Abdeckkappen gesichert. Nach der Montage des neuen Sicherungsunterteils entfernte der Monteur die Abdeckungen und zog alle Anschlussklemmen noch einmal fest. Dabei löste sich ein Metallteil, fiel in den hinteren Anschlussraum und löste einen Kurzschlusslichtbogen aus. Der Monteur zog sich Verbrennungen zweiten Grades, besonders an der rechten Hand, zu. Er hatte Glück, dass es aufgrund der Kurzschlussleistung und der Abschaltzeit nicht zu schlimmeren Verletzungen kam.

Eine vorherige Gefährdungsermittlung hätte ergeben, dass das Arbeiten unter Spannung an einem Gusskasten mit einer erhöhten Gefährdung verbunden ist. Mit dem Auslösen eines Lichtbogens muss jederzeit gerechnet werden. Das Tragen einer Schutzausrüstung ist unabdingbar. Das Tragen von Handschuhen hätte die Verbrennungen an den Händen deutlich eingedämmt. Isolierende Handschuhe schützen z. T. vor den thermischen Einwirkungen des Störlichtbogens. Selbst bei stärkeren Einwirkungen sind die Verletzungen unkomplizierter gegenüber einer ungeschützten Haut.
