6. Offsetdruckmaschine – beim Reinigen mit Putzlappen eingezogen

Unfallbeschreibung / Unfallanalyse

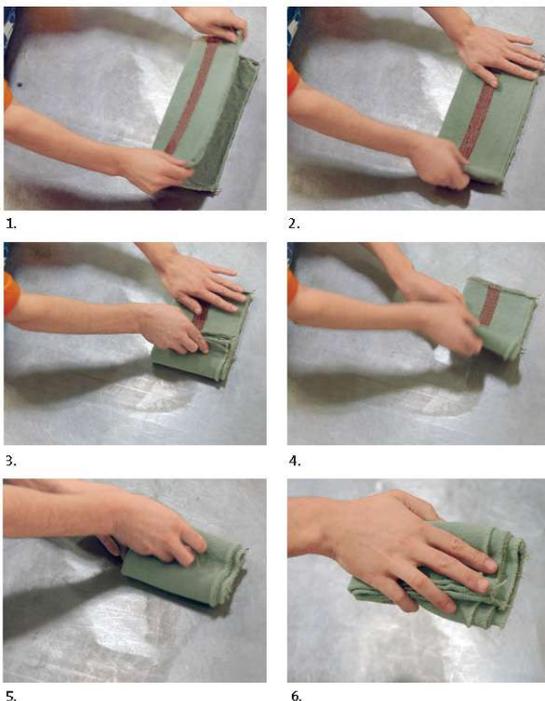
Abbildung

An Offsetdruckmaschinen ereignen sich immer wieder Unfälle beim Reinigen mit Putzlappen. Im Tipfbetrieb werden Putzlappen und Finger eingezogen.

„In einer Druckerei wollte ein Mitarbeiter das Feuchtwerk einer Bogenoffsetdruckmaschine reinigen. Hierzu öffnete er die vorhandene Schutzklappe und bewegte die Walzen im Tipfbetrieb. Die Reinigungsarbeiten nahm der Mitarbeiter per Hand mit einem Putzlappen vor. Während des Tipfbetriebes im Schleichgang wurde eine Einzugstelle zwischen zwei Walzen zugänglich. Von dieser Einzugstelle wurde der Putzlappen erfasst und eingezogen. Der Mitarbeiter ließ weder den Tipptaster noch den Putzlappen sofort los, in der Hoffnung diesen herausziehen zu können. Die Kräfte, die von Einzugstellen zwischen Walzen verursacht werden, werden immer wieder unterschätzt. Es ist nicht möglich, den erfassten Putzlappen per Hand aus einer Einzugstelle zu ziehen. Deshalb ist es in solch einem Fall erforderlich, den Putzlappen sofort loszulassen. Weiterhin ist darauf zu achten, den Putzlappen vor der Benutzung so zu falten, dass keine Zipfel und Ecken heraushängen.“

- Putzlappen richtig falten
- Ggf. Putzlappen nicht herausziehen
